Hal 10 Hollandia te Krimpen aan den IJssel

Ontwerp en uitvoering paalfundering

**Ing. J.G. Jansen en
ir. J.W.R. Brouwer,
VWS Geotechniek**

nummer 7 2008

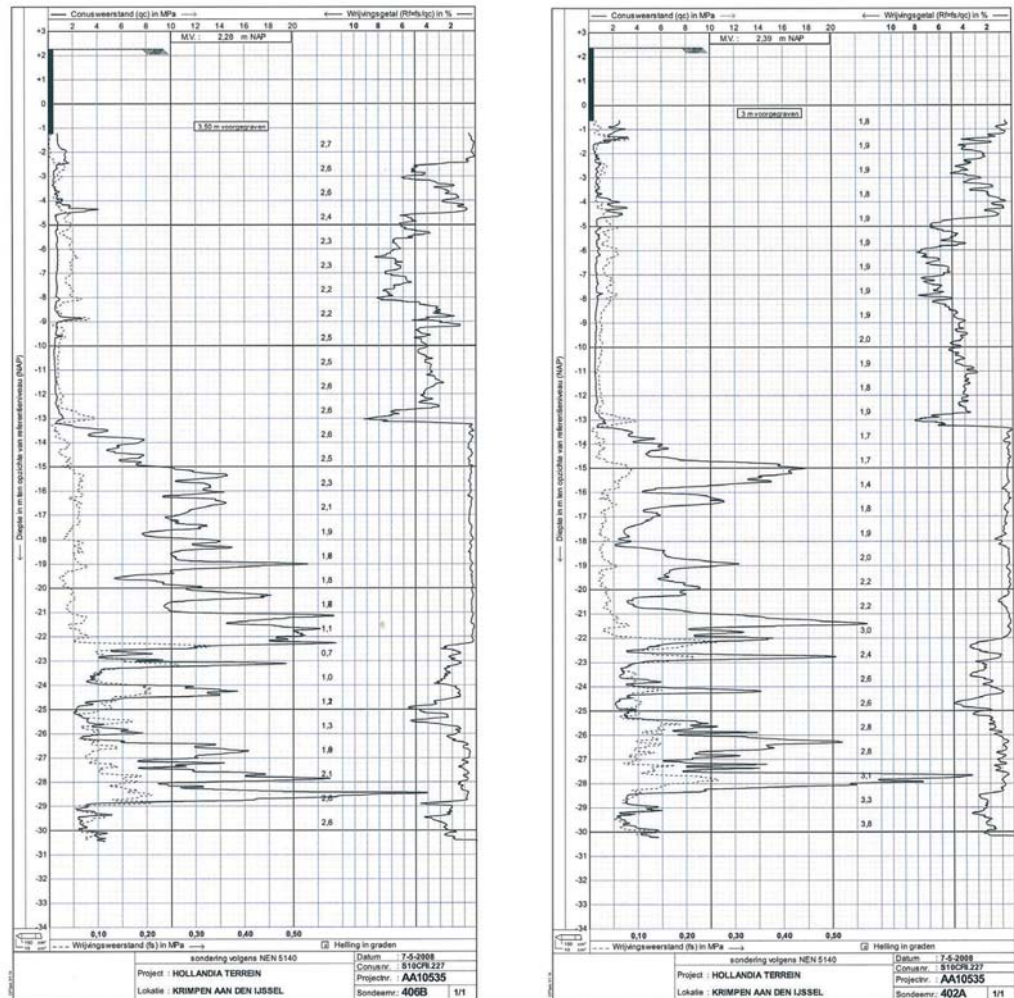
Figuur 2: Sonderingen op korte afstand van elkaar gemaakt

ringen die tot NAP -31,0 m zijn uitgevoerd, niet aangetroffen. Door de kleilaagjes zijn op verschillende niveaus behoorlijke teruggangen in conusweerstand aanwezig (teruglopend tot 1 à 2 MPa), waardoor het lastig was een uniform paalpuntniveau te bepalen. Mede hierdoor is gekozen om vibropalen met een trillend getrokken casing toe te passen. De schachtdiameter is 610 mm; de voetdiameter 680 mm.

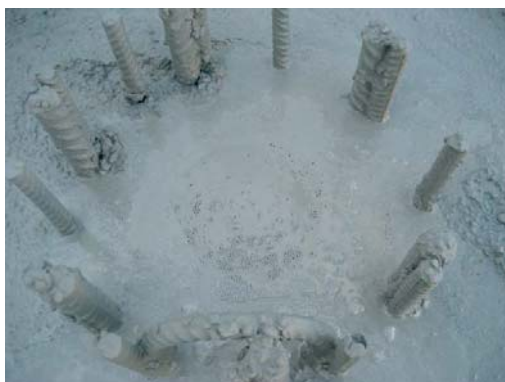
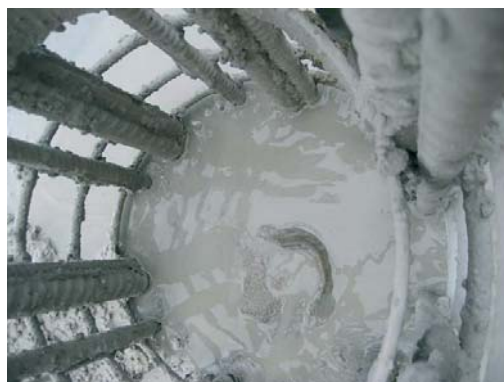
Een probleem waarmee men tijdens de uitvoering werd geconfronteerd, waren de palen waarbij water naar boven borrelde. Bij aanvang van het heiwerk trad de ongewenste welvorming bij meerdere palen op. Nadat de paal was afgewerkt en de casing getrokken, borrelde er na circa 20 tot 30 minuten in meer of mindere mate water en mogelijk ook gas door het midden van de nog verse paal omhoog (zie figuur 6 en 7).

Tijdens het uittrillen van de casing voor een in de buurt gesitueerde nieuw te maken paal werd de waterstroom uit de al gemaakte paal erger. Ongeveer een uur na eerste uittreding stopte de waterstroom. Het toegepaste betonmengsel was C28/35, milieuklasse XC2 en consistentieklasse 3, wat voor vibropalen een gebruikelijk mengsel is.

Figuur 6: Optredende welvorming door het midden van de paal (foto links en rechts)

paal ligt waarschijnlijk in het veen van het samendrukbare pakket, waar rottende resten van riet, bomen en planten aanwezig kunnen zijn. Door de rotting kunnen gassen ontstaan en wanneer deze gassen vrijkomen door het heidend inbrengen en trillend trekken van de casing, kunnen deze gassen water meevoeren door het vloeibare beton van de nog verse paal. Het water treedt waarschijnlijk horizontaal vanaf de onderzijde van het ophoogpakket de nog verse paal binnen, waarna het gas en water door het midden van de paal naar boven kunnen borrelen.

Ondanks de welvorming werd het vibro-systeem voor de fundering van hal 10 nog altijd als het beste paalttype beschouwd. Er werd besloten het wellen van de palen tegen te gaan door over de gehele paallengte een colloïdaal betonmengsel toe te passen. De mengselsamenstelling van het toegepaste betonmengsel is: C28/35 XC2 S3 grind 4/16 met de colloïdale hulpstof VI-RE Compound TM 1100 (Tilman in poedervorm), vliegias en gedeeltelijk CEM I 52,5R en als super plastificeerder Tilman OFT II. Door het toepassen van deze mengselsamenstelling heeft het natte betonmengsel meer samenhang gekregen, waardoor er vrijwel geen welvorming meer optrad.
